# 镀铬枪管内膛的起始烧蚀行为研究

**摘要:** 为分析某型号机枪枪管的失效机制, 对其进行寿命射击实验。通过监测在不同寿命阶段线膛起始处烧蚀情况, 发现阴线 and 阳线在起始破坏时机和破坏方式两方面都有很大不同, 其根本原因是载荷条件和涂层剥落机制不同。

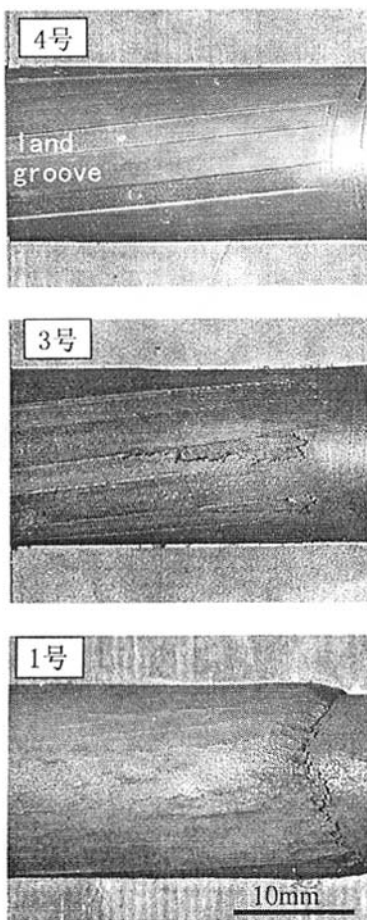
图1 射击前后内膛结构的变化

图 1 为 1 号、3 号和 4 号三根枪管的轴向解剖照片。从 3 号管可以看出, 线膛起始处部分阳线沿轴向方向已发生一定长度的烧蚀, 此时阴线尚未破坏。1 号管由于进行了全寿命射击, 线膛起始处阴线和阳线均完全烧蚀, 内膛尺寸扩大, 从寿终管无法分辨阴线和阳线烧蚀的先后顺序(2 号管也是如此)。但用内窥镜在冷却周期内进行观察时发现(见表 1), 线膛起始处阳线也是先于阴线发生破坏。从表 1 还可看出, 三根射击枪管的阳线烧蚀发生的时机均较早, 约在全寿命的 12%—20% 期间内。阴线烧蚀发生的时机相对较晚, 约在全寿命的 35% 之后。

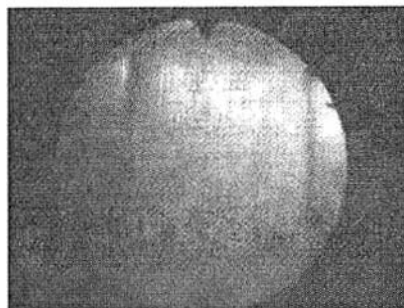
(a)12%寿命(距线膛起始处26mm)

经过12%寿命的射弹数后,阴线上涂层(见图2a)和阳线上涂层均出现龟裂,且龟裂块的尺寸基本相同。一般来说,热应力、机械应力作用下涂层都可发生龟裂。但由于阴阳线所受机械应力迥然不同,

相同的龟裂块尺寸意味着龟裂起源于热应力。

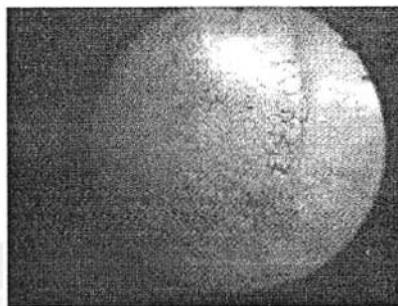
(b)20%寿命(线膛起始处)

继续增加射弹数,阴阳线镀层的破坏差异逐渐显示出来。对比20%射弹数和12%射弹数的阴阳线龟裂纹宽度发现,线膛起始处阴线龟裂纹宽度基本不变,但大部分阳线龟裂纹明显加宽。由于龟裂纹加宽总是伴随着阳线的压塌(图2b),可以判断此时弹丸挤进的破坏效应体现出来。更为严重的是,部分阳线涂层已发生大面积剥落(图2c)。从暴露的基体都还未出现明显烧蚀的特征推断,阳线涂层剥落的发展过程比较迅速即表现出整体剥落行为。

阳线压塌现象普遍存在,内因是其强度不足。Duke 等人证实<sup>[2]</sup>,采用软铬涂层时阳线容易压塌。本枪管采用硬铬涂层,但其高温服役时组织退化会导致硬度大幅度衰减。笔者以前在研究寿终枪管的最终失效状态时发现:① 烧蚀区前端阳线涂层表层由于发生再结晶现象而使显微硬度从射击前的 770 衰减到 270;② 该枪管由于考虑到低温性能,所选基体材质的热强性不高,后经多方工艺调整使基体初始显微硬度从原来的 325 提高到 404,阳线压塌现象得到明显抑制。但从本文工作来看,要想进一步大幅度提高寿命,需要发展热强性更好的涂层和基体材料。

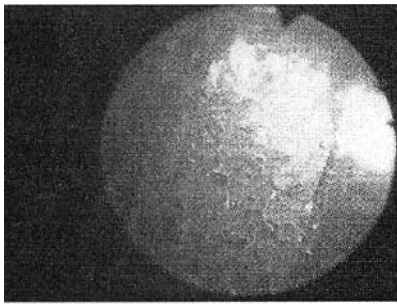
(d)35%寿命(距线膛起始处 37mm)

加剧,具体表现除了前文所述的阳线烧蚀根数和烧蚀长度增加外,涂层剥落后暴露出的基体也出现了龟裂。而此时阴线在一定长度范围内则出现龟裂块突起(图 2d)、以龟裂块方式发生的点状剥落、点状剥落连片(图 2e)并存的三种现象,这反映了阴线涂层的剥落有一个渐进过程,这与阳线破坏迥然不同。

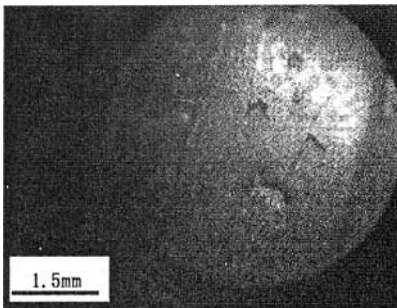
(e)35%寿命(距线膛起始处 11mm)

阴线片状剥落的报道较多。Duke 等人证实<sup>[2]</sup>,涂层界面结合强度不高和涂层较厚时容易发生。确实,本文所研究的枪管在未采用激光处理工艺前,也出现同样情况。由此看来,激光处理在提高界面结合强度上确实发挥了积极作用,从而延长了点状剥落连片的过程。但要想进一步抑制阴线破坏,需要发展新的界面强化工艺。

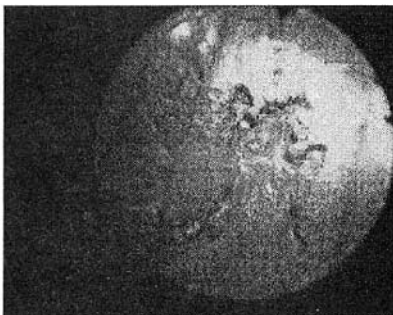
(f)54%寿命(距线膛起始处 22mm)

当射弹数达到 54%寿命时,阳线烧蚀进一步加剧,此时可以看出明显的烧蚀沟。阴线已有明显烧蚀,从烧蚀前端涂层剥落不规则的特征(图 2f)来看,阴线烧蚀是由于涂层点状剥落区域的大面积连接所致。在烧蚀后端,阴阳线烧蚀区已连通。此时阴线和阳线烧蚀的起始过程全部完成。
