K418 与 42CrMo 异种金属激光焊接 缺陷形成机制

摘 要: 研究了镍基高温合金 K418 与合金钢 42CrMo 异种金属激光焊接焊缝缺陷的形成机制。通过光学显微镜观察了焊缝的宏观缺陷; 通过扫描电镜观察了焊缝的微观缺陷, 并使用能谱仪测量了焊缝缺陷处和枝晶核的成份。研究表明: K418 和 42CrMo 异种金属激光焊接焊接参数选择不合理, 焊缝易形成塌陷、气孔和裂纹等缺陷; 焊缝区域的热裂纹是和焊接过程晶界形成的低熔物密切相关; 在焊接试样被焊透的条件下, 提高焊接速度可以避免焊缝塌陷; 通过优化焊接过程保护气流量和维持激光深熔焊接过程匙孔的稳定性可以抑制焊缝区域气孔的产生。

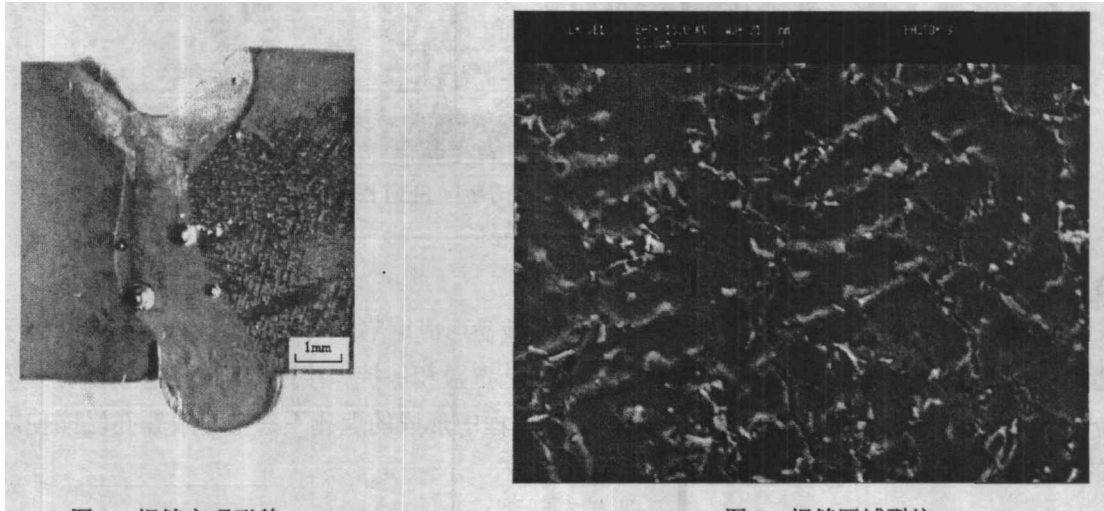
图1 焊缝宏观形貌

从图 1 可以看出: K418 和 42CrMo 异种金属激光焊接焊缝观察到了塌陷、气孔和焊缝靠近 42CrMo 侧出现了未熔合。焊缝的塌陷是激光焊接过程中, 焊接熔池的重力、表面张力和激光深

熔焊接气化的金属蒸气的反冲压力等力的综合作用；由激光深熔焊接原理可知，作用在材料表面的功率密度超过材料的气化阈值时，材料表面吸收激光能量后产生气化，当金属材料气化产生的压力大于外界压力时，可以阻碍焊接过程中的保护气体进入匙孔。在激光深熔焊接过程中由于焊缝正面产生的等离子体对激光有吸收和折射作用，当焊接速度很低的时候，焊缝正面的等离子云密度过大，对激光有屏蔽作用，导致匙孔中金属气化率降低，如果气化的金属蒸气对熔池的反作用力等使匙孔形成的力小于使匙孔闭合的力，匙孔就会塌陷，由于激光焊接的快速冷缺，使匙孔中的气体来不及逃逸出，而被包裹在熔池中形成气孔；当气化的金属蒸气压力小于外界压力时，焊缝正面的保护气体被卷入焊接熔池，如果被卷入匙孔的气体逃逸出来的时间大于焊接匙孔闭合时间，气体就会保留在焊缝中形成气孔。

K418 和 42CrMo 异种金属激光焊接焊缝区域易形成塌陷、气孔、裂纹等缺陷,降低了焊接接头的力学性能。激光深熔焊接需要优化焊接工艺参数和保持焊接过程的稳定性,避免外界气体被卷入焊接熔池形成气孔和由于激光深熔焊接过程中形成的匙孔不稳定导致匙孔塌陷使匙孔中的气体被包裹在焊接熔池中形成气孔。

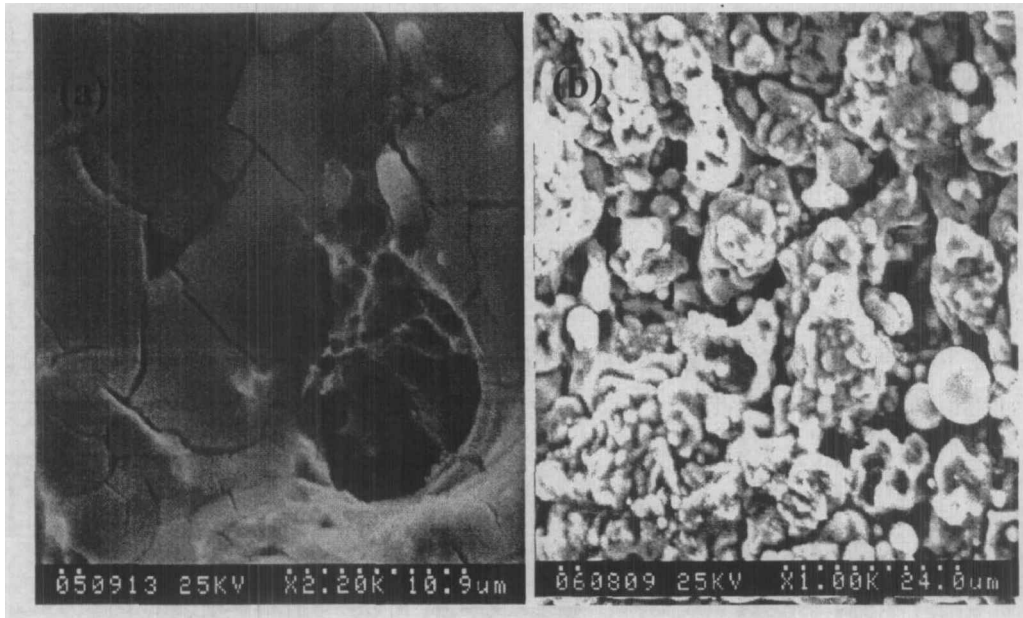
图3 断在焊缝处的断口 SEM 图

图3是断在焊缝处的拉伸断口形貌，从图3(a)可以观察到焊缝的断口形貌为典型的脆性断口，图3(b)可以观察到焊缝的断口形貌为由结晶裂纹形成的典型土豆状拉伸断口形貌。K418和42CrMo异种金属激光焊接，为了避免焊缝拉伸形成脆性断裂，需要优化焊接工艺参数，抑制焊缝区域脆性相的生成；焊缝区域结晶裂纹的形成降低了焊缝的力学性能，为了抑制焊缝区域热裂纹的形成，需要控制焊接过程中的热应力和抑制焊缝区域低熔物的形成。
