# 金属基陶瓷复合材料的激光热冲击破坏效应<sup>\*</sup>

**摘 要** 研究了激光热冲击条件下静态受拉 SiC 颗粒增强 6061 铝合金材料的热断裂行为。热冲击用的激光束的脉宽分别为 1.0ms 和 250 $\mu$ s, 激光束辐照在缺口的根部附近。对于热冲击下裂纹的产生及扩展进行细致的宏、微观观察, 发现裂纹的产生和扩展的机制是不相同的。

**ABSTRACT** Thermal failure of SiC particulate reinforced 6061 aluminum alloy composites induced by the coupled loading with both laser thermal shocking and mechanical loading has been investigated. In the test, a pulsed Nd: glass laser beam is used with duration 1.0ms and 250 $\mu$ s. The notched-tip region of the specimen is subjected to laser beam rapid heating. The crack-tip process zone development and the microcracks formation are macroscopically and microscopically observed. It is found that the mechanisms for the cracks formation are different from those for the crack expansion.

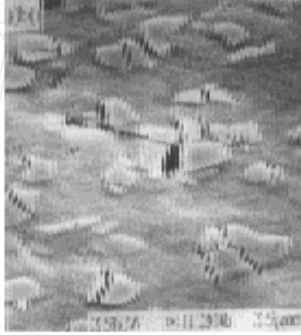
图7 宏观裂纹附近的颗粒与基体分离

Fig. 5 Enlargement of Fig. 4(a)

showing the SiC particles cracking

Fig 7 Separation of the particle-matrix

interface along with the macro-crack

裂纹的扩展主要受到微裂纹前端微结构的影响。从裂纹扩展的路径分析, 一般有三种情况, 它们是裂纹直接穿过已断裂的粒子, 穿过基体和粒子的界面, 直接穿过基体。图 5(b) 给出典型的主裂纹向前扩展的三种可能途径。A 点是在金属基体内形成的空穴, 该空穴的发展有成核、长大和连接三个阶段, 表现为韧性的特征, 但由于受到附近粒子的约束, 空穴的长大和连接两个阶段非常小。B 点是裂纹前端的一小块 SiC 颗粒已破碎, 裂纹直接穿过 SiC 颗粒, 这个过程表现为脆性断裂。C 点是 SiC 颗粒与基体发生分离。从图 5(b) 还可观察到, 在主裂纹前端还出现派生裂纹的分叉, 如果分叉的派生裂纹扩展速度高于主裂纹的扩展速度, 则裂纹向另一端偏转。实际上裂纹的扩展将按照最易扩展的路径前进。随着裂纹的进一步扩展, 裂纹最终沿着 D 点的方向扩展, 这是因为 A 点处的派生裂纹在此已偏离主裂纹方向, 离开了最大主应力方向, 在 D 点又偏转回来, 以致在宏观上观察到的断裂面是近似平坦的。但是微观上裂纹的扩展是和裂纹前端的微结构紧密相连的。
