# 清江隔河岩水库茅坪滑坡的主要影响因素分析

**摘要:**文章在调研了茅坪滑坡的基础上,对可能影响茅坪滑坡的因素进行了详细地分析研究,给出了茅坪滑坡地形、地貌、地裂缝调查现状、竖井地质素描、降雨规律、地表位移监测及其数据分析,并对几方面的信息进行综合分析,认为白岩崩塌、库水涨落及白岩中的采煤活动均不是茅坪滑坡变形的主要因素;由于滑坡上大量裂缝及水田的存在,降雨及水沟中水的入渗才是茅坪滑坡产生大变形的主要原因。

## Research on the main factors causing Maoping Landslide based upon the insitu investigation

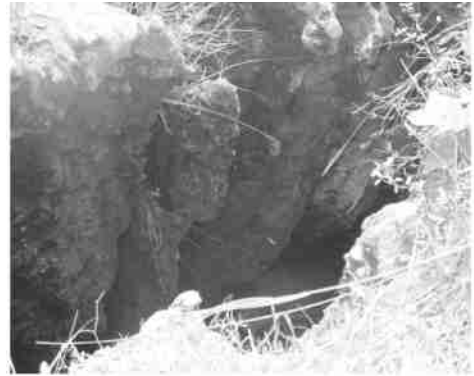
22 万 m<sup>3</sup>。由照片 1 可看到其下方尚有一次较大的崩坍,发生在十几年前。崖体的崩坍对坡体有加载作用,且崩坍时产生的震动,对坡体稳定性也有一定影响。笔者对白岩再次崩坍的可能性进行了现场调研。照片 2、3 分别为白岩顶上较早形成的裂缝及新形成的裂缝,早期的裂缝宽达 0.5m 以上,深约 3m,长数百米。原长江水利委员会在此设置的伸张仪已被拉断。新裂缝最宽处超过 5cm,长 100~200m。由此看出白岩在特殊条件下存在大规模崩坍的可能,其产生的冲击、加载将对滑坡体的稳定性产生影响。

照片 2 白崖上较早形成的裂缝

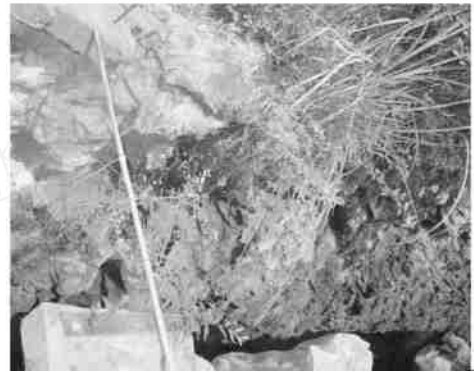
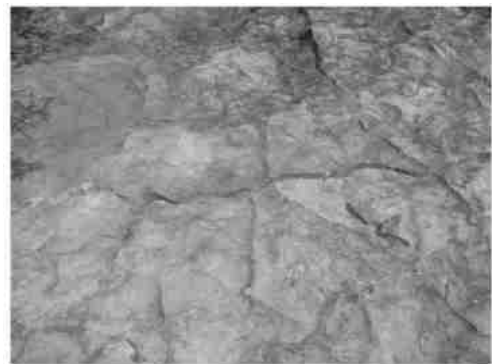
照片 3 白崖上新形成的裂缝

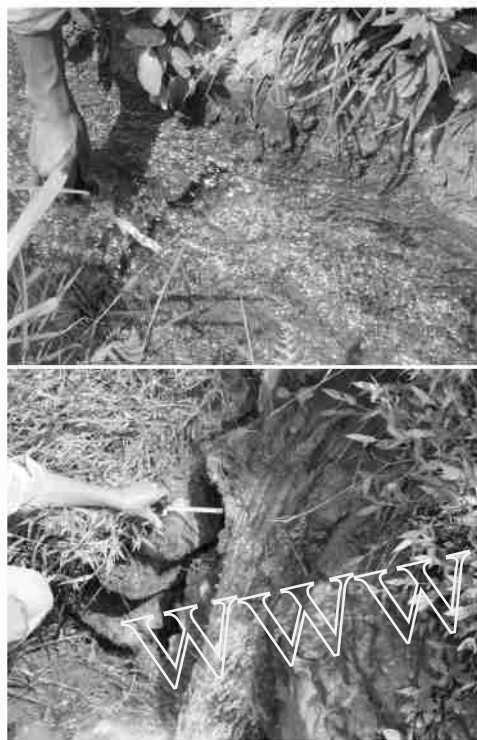
滑坡体中部变形最大,多处出现较明显的变形及开裂(照片 4、5)。由于水田的灌溉时间很长,且水沟在一年的绝大部分时间内均有水,所以滑坡上及水沟中的大量裂缝成为降雨及水田中的水的入渗通道。一旦水入渗至某些关键部位或形成承压水就会对滑坡的稳定性造成较大的影响;同时由于水田占据坡体较大面积,在水的长期浸泡下,坡体变形必然受到很大的影响。

照片4 水沟中宽窄不一的裂缝  
Photo 4 The crannies in the slots

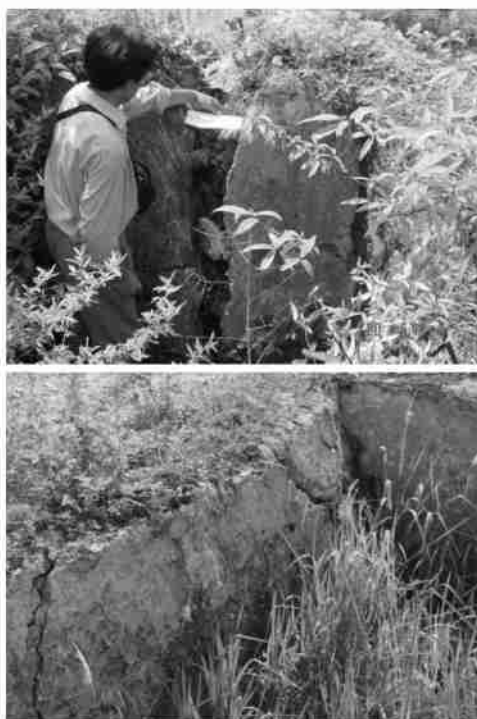
照片5 水池边缘开裂,裂缝最宽处超过20cm  
Photo 5 The crannies in the brinks of the pool, the widest cranny is wider than 20cm

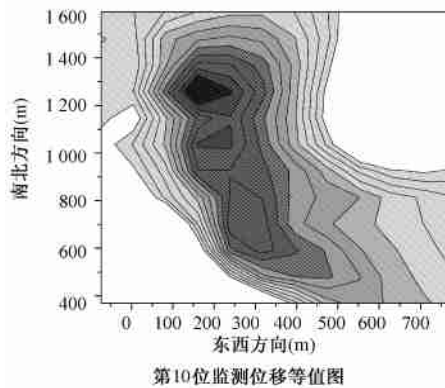
图 5 南北方向位移等值图

滑坡位移主要呈南北方向(沿坡向)的,为此南北方向的位移是此次研究的重点。将该方向位移绘制成等值线图。由图5及照片1可以看出,南北方向位移最大的区域与茅坪滑坡上的水田所在的区域相近,滑坡顶部、靠近白岩及滑坡底部位移较小。
