观音岩混合坝非接触式三维变形监测试验研究

摘要: 为了查明观音岩水电站下闸蓄水后裂缝变形区发展趋势, 为电站继续蓄水提供可靠变形监测数据, 开展了非接触式三维变形监测试验。试验优选3套高精度三维扫描设备, 直接获取变形区的三维数据, 以及三维空间的线、面、体等各种试验数据。监测试验成果及时论证了裂缝变形区位移呈先快后慢, 逐渐收敛的趋势, 为电站继续蓄水提供了可靠依据, 亦为类似工程三维监测提供了实例参考。

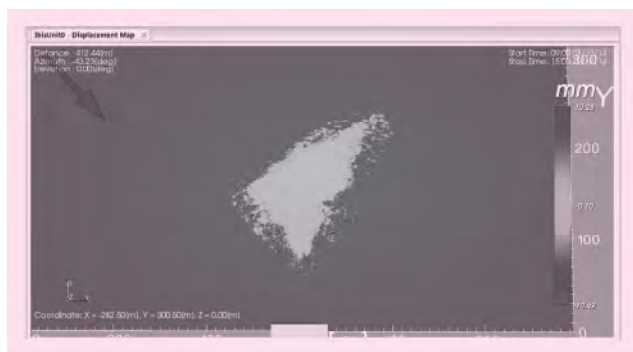
(1) 心墙堆石坝下游坝面。监测成果表明见图 1。从成像结果来看, 大坝表面反射条件很好, 数据采集稳定, 保证了采集数据的可靠性; 位移监测数据分析表明, 下游坝面自 12 月 8 日~12 月 10 日位移大多在 0.5 mm 以内, 大坝下游方向的松散堆积体位移略大, 但也在 1 mm 以内。

图 1 下游坝面 12 月 8 日~12 月 10 日位移监测成果

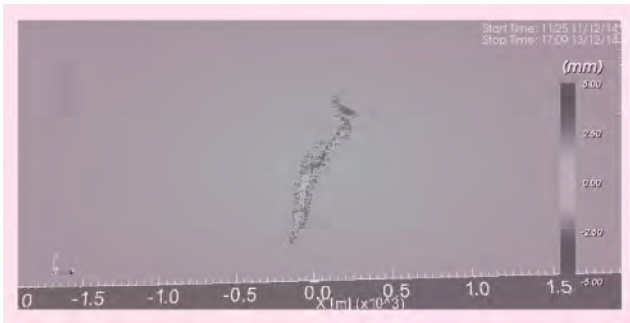
(2) 心墙堆石坝上游坝面。监测成果见图 2。从图 2 可以看出, 裂缝变形区在 12 月 11 日~12 月 13 日的最大位移量均超过了 5 mm, 即心墙堆石坝与混凝土坝的接头部位及附近区域变形量较大; 其他部位位移量均在 2 mm 以下。

图2 上游坝面12月11日~12月13日位移监测成果

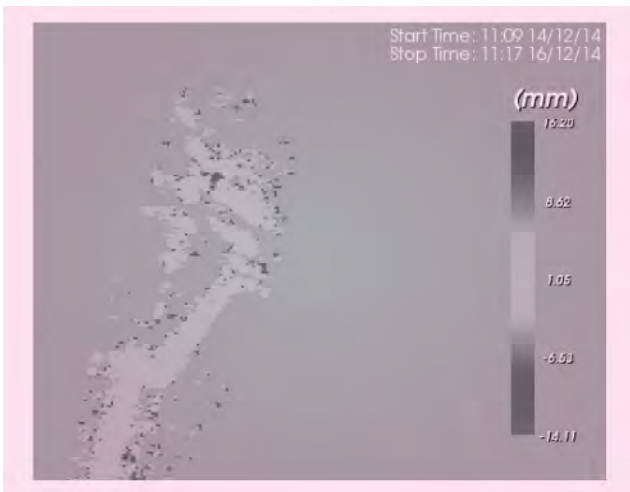
测,因监测距离等参数发生变化,故数据处理时,大坝上游面的位移数据均为从零重新计算。监测成果见图3。从图3可以看出,混凝土坝、心墙堆石坝、混合坝接头部位、右岸坝肩边坡位移基本上处于0点上下震荡,最大位移量均不超过3 mm,即心墙堆石坝与混凝土坝的接头部位变形已经趋于稳定;右岸坝肩边坡整体稳定性良好。

图3 上游坝面及右岸坝肩12月14日~12月16日位移监测成果
